«Περιπτωσιακές Μελέτες Ατυχημάτων στον Κατασκευαστικό Τομέα.  
Λάθη, Παραλείψεις και Προτεινόμενες Λύσεις»

# ΑΝΑΤΡΟΠΗ ΤΗΛΕΣΚΟΠΙΚΟΥ ΚΑΛΑΘΟΦΟΡΟΥ ΑΝΥΨΩΤΙΚΟΥ ΜΗΧΑΝΗΜΑΤΟΣ (BOOM LIFT).

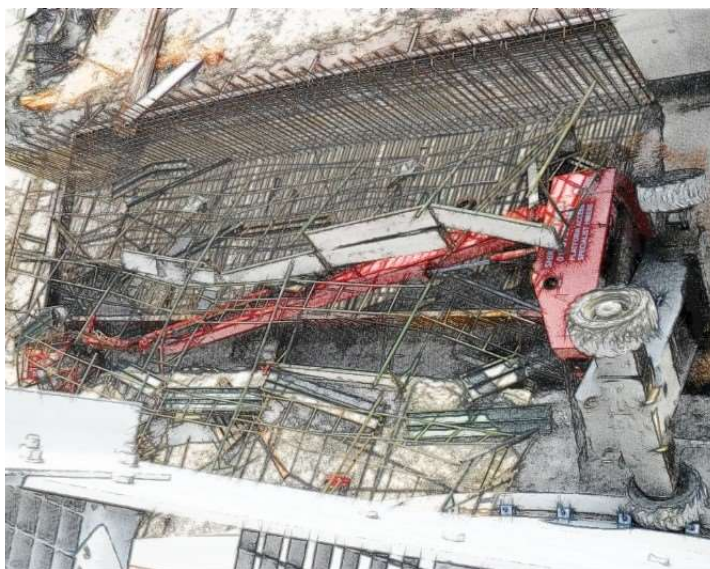
- ❑ Επιθεώρηση μεταλλικής κατασκευής για σκοπούς οπτικού ελέγχου (ποιοτικός έλεγχος των συγκολλήσεων και έλεγχος της κατασκευής (structure), με τη χρήση τηλεσκοπικού καλαθοφόρου ανυψωτικού μηχανήματος.
- ❑ Το ανυψωτικό μηχάνημα τοποθετήθηκε σε έδαφος υπό κλίση 5.9 μοιρών ( $5.9^\circ$ ), δίπλα από εκσκαφή, βάθους 1m και πλάτους που κυμαινόταν μεταξύ 0.90-1.30m περίπου, η οποία έγινε για σκοπούς κατασκευής πεδίλου τοίχου αντιστήριξης.

Σκηνή Ατυχήματος – Εξοπλισμός  
Εργασίας που ανατράπηκε

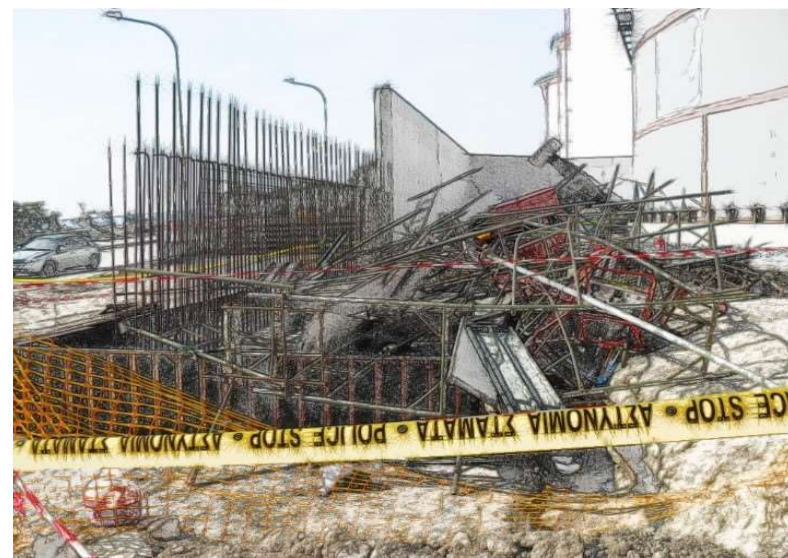
Σκηνή Ατυχήματος – Εξοπλισμός  
Εργασίας που ανατράπηκε

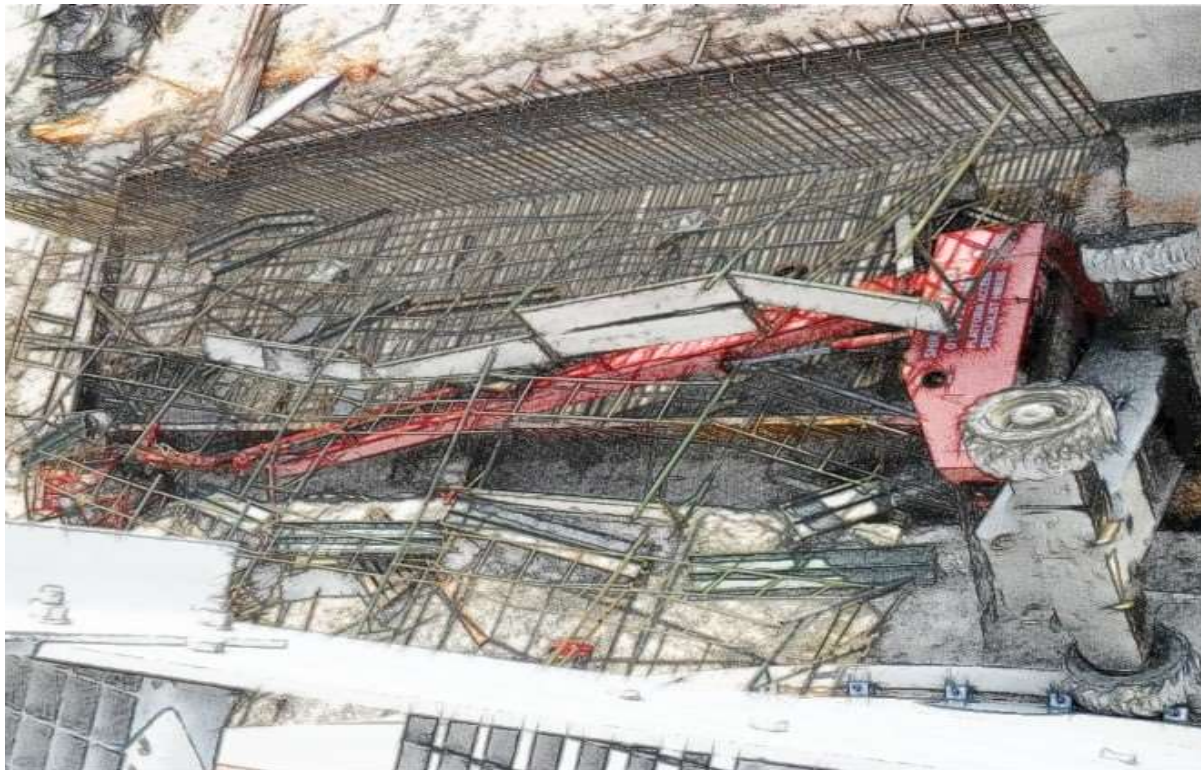
Σκηνή Ατυχήματος – Εξοπλισμός Εργασίας που ανατράπηκε

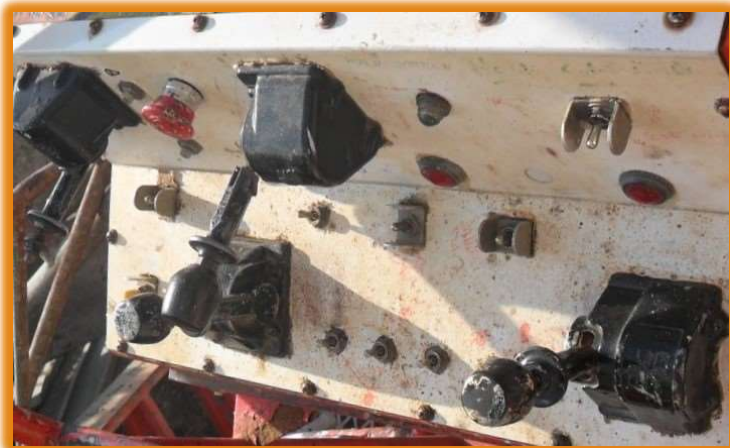
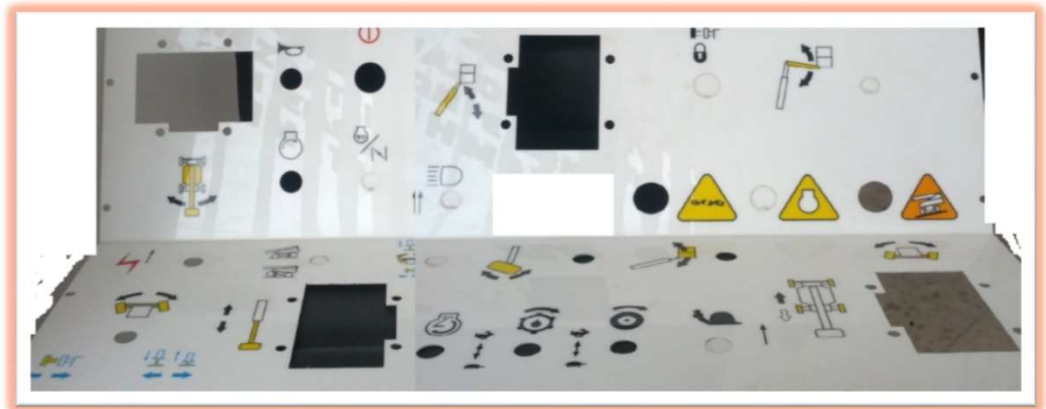
- ❑ Το ανυψωτικό μηχάνημα που είχε εμπλακεί στο ατύχημα:
  - Δεν έγινε κατάλληλη συντήρηση του χειριστηρίου (κονσόλας ελέγχου) του μηχανήματος, ώστε οι μοχλοί και τα κουμπιά στο χειριστήριο να επισημαίνονται ευκρινώς με επιγραφές, καθώς αυτές που υπήρχαν είχαν σβηστεί, λόγω φθοράς με την πάροδο του χρόνου.

- ☐ Εφαρμογή επαρκών διαδικασιών για τη διασφάλιση της επιτήρησης των εργασιών και της ασφαλούς διακίνησης του μηχανήματος επί του εδάφους
- ☐ Επαρκής εκπαίδευση των χειριστών από αρμόδιο και εξουσιοδοτημένο πρόσωπο για τον χειρισμό του ανυψωτικού μηχανήματος.
- ☐ Εξασφάλιση, πριν από την έναρξη της εργασίας, των ορθών εγχειριδίων χρήσης ανυψωτικών μηχανημάτων.
  - Διασφάλιση της διάθεσής τους στους χειριστές και παροχή κατάλληλων οδηγιών.
- ☐ Εκ των προτέρων επιθεώρηση του μηχανήματος για έλεγχο.
  - Κατάλληλη επισήμανση των μοχλών και κουμπιών του χειριστηρίου του ανυψωτικού μηχανήματος ώστε ο χειριστής να είναι σε θέση να αναγνωρίσει εύκολα τις λειτουργίες του κάθε μοχλού / κουμπιού.
