«Περιπτωσιακές Μελέτες Ατυχημάτων στον Κατασκευαστικό Τομέα.  
Λάθη, Παραλείψεις και Προτεινόμενες Λύσεις»

# ΠΤΩΣΕΙΣ ΑΠΟ ΥΨΟΣ & ΚΑΤΑΠΛΑΚΩΣΗ ΑΠΟ ΠΤΩΣΗ ΥΛΙΚΩΝ

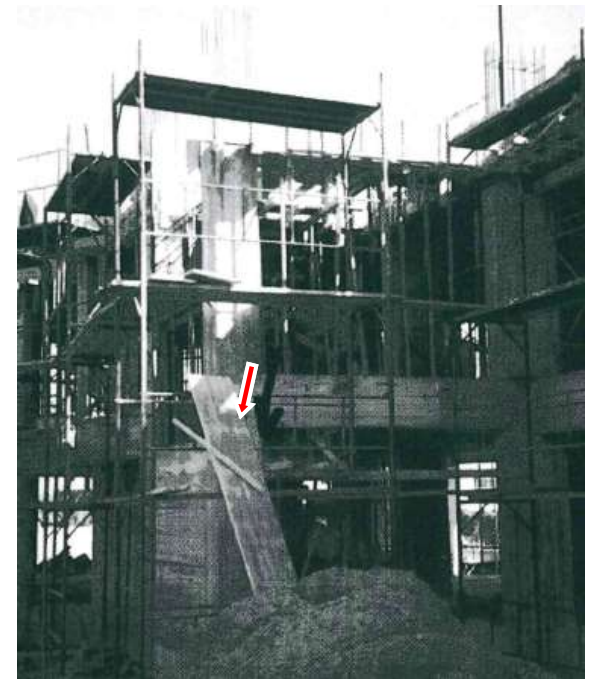
Το ατύχημα συνέβηκε στο κλιμακοστάσιο του 1ου ορόφου υπό ανέγερση πολυκατοικίας. Η οροφή του 1ου ορόφου βρισκόταν σε ύψος 3,30μ από το έδαφος.

Στο πλαίσιο της κατασκευής του ξυλότυπου των κολώνων του πρώτου ορόφου, γινόταν τοποθέτηση μεταλλικών συνδετήρων («κλειδιών») γύρω από το ξυλότυπο, ώστε να παραμείνει σταθερός (δηλαδή να μην «ανοίξει») κατά τις εργασίες σκυροδέτησης.

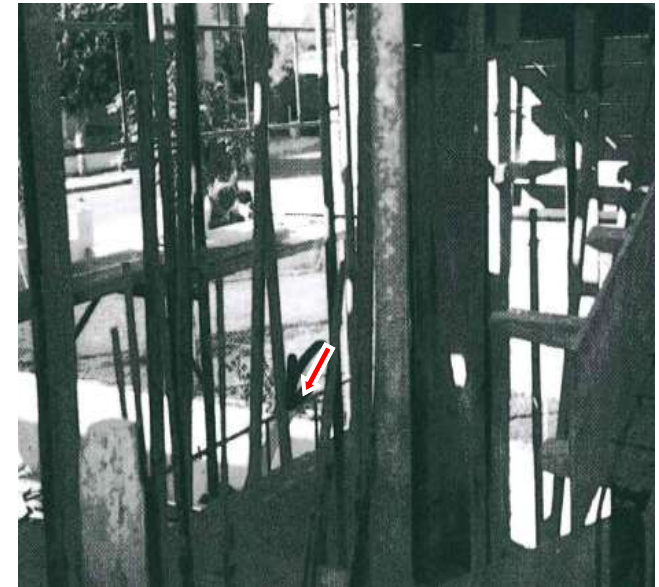
Την ώρα του ατυχήματος, ο εργαζόμενος ενώ βρισκόταν σε γωνιακή κολώνα του κλιμακοστασίου διαστάσεων 50x20εκ. και προσπαθούσε να κτυπήσει με σκεπάρνι σφήνα που βρισκόταν σε ύψος 2μ από το σημείο που βρισκόταν, έχασε την ισορροπία του και έπεσε στο έδαφος. Δεν υπήρχε κιγκλίδωμα ή άλλη προστασία να τον συγκρατήσει.

- 2.5 Δεν υπήρχε προστασία έναντι πτώσης σε άκρα δαπέδων και στην ανοιχτή πλευρά του κλιμακοστασίου / πλευρική προστασία
- 2.6 Δεν υπήρχε κατάλληλη επίβλεψη / επιτήρηση κατά την διάρκεια των εργασιών
- 2.7 Μη Εκπαίδευση των εργαζομένων – Έλλειψη τεκμηρίωσης της εκπαίδευσης
- 2.8 Δεν δόθηκαν κατάλληλες κατευθυντήριες οδηγίες για ασφαλή εκτέλεση των εργασιών

- 3.10 Εκ των προτέρων επιθεώρηση και έλεγχος των χώρων όπου αναμένεται να διεξαχθούν εργασίες ώστε να διασφαλίζεται η λήψη των αναγκαίων μέτρων για την ασφάλεια των εργαζομένων
- 3.11 Χρήση κατάλληλων και ασφαλών δάπεδων εργασίας
- 3.12 Τα άκρα δαπέδου σε ύψος (σε διάδρομο / πλάκα ορόφου / οποιασδήποτε κατασκευής ή/και εγκατάστασης) πρέπει να έχουν κατάλληλη και επαρκή πλευρική προστασία έναντι πτώσης (όπως κιγλιδώματα και παραπέτα)
- 3.13 Στα κλιμακοστάσια απαιτείται πλευρική προστασία έναντι πτώσης και κατάλληλος χειρολισθήρας

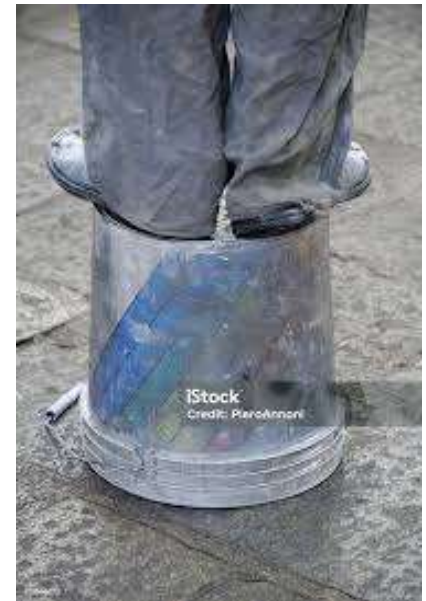
Στον εργαζόμενο ανατέθηκε η τοποθέτηση επιχρίσματος (σοβάτισμα) στο ανώφλι θύρας μεταξύ διαδρόμου και δωματίου, στον 1<sup>ο</sup> όροφο οικοδομής. Η θύρα ήταν στο άκρο του διαδρόμου, δίπλα στο κλιμακοστάσιο, χωρίς καμία προστασία.

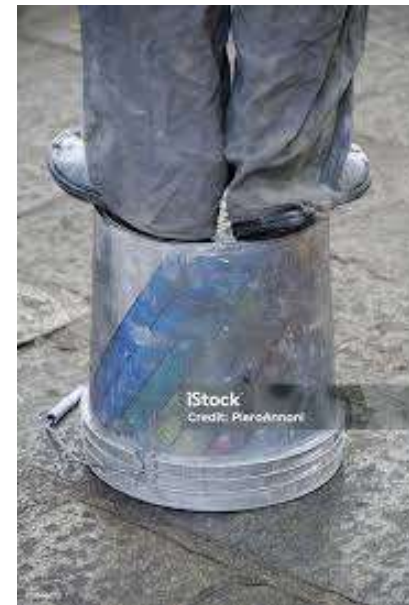
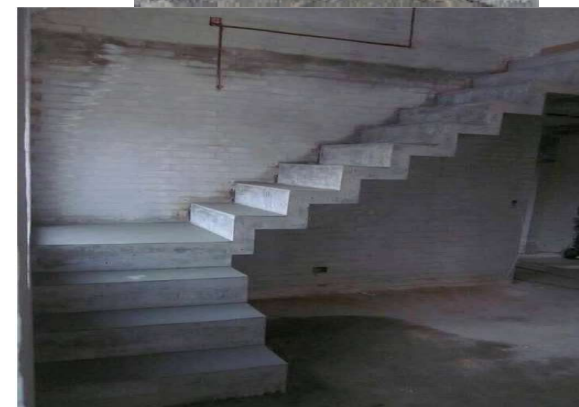
Λόγω του ύψους του ανωφλίου, ο εργαζόμενος δεν έφτανε για να σοβατίσει και έτσι προσπάθησε να βρει κατάλληλο δάπεδο εργασίας (π.χ. σκαλωσιά, σκάλα, τρίποδο), χωρίς αποτέλεσμα. Κάποιος άλλος εργάτης, του έδωσε τότε ένα άδειο μεταλλικό κουβά, για να τον χρησιμοποιήσει ως δάπεδο εργασίας. Ενώ ο εργαζόμενος είχε ήδη ανεβεί στον μεταλλικό κουβά και σοβάτιζε το ανώφλι, ο κουβάς υποχώρησε από το βάρος του εργαζόμενου και έχασε την ισορροπία του. Αφού έπεσε αρχικά στο διάδρομο, κύλησε προς τα σκαλοπάτια και στη συνέχεια μέσα από το κενό κατέληξε πολυτραυματίας στο ισόγειο της οικοδομής.

2.4 Οι μέθοδοι εργασίας που επιλέχτηκαν δεν ήταν ασφαλείς. Οι εξοπλισμοί ή /και τα δάπεδα εργασίας που χρησιμοποιήθηκαν ήταν ακατάλληλα.

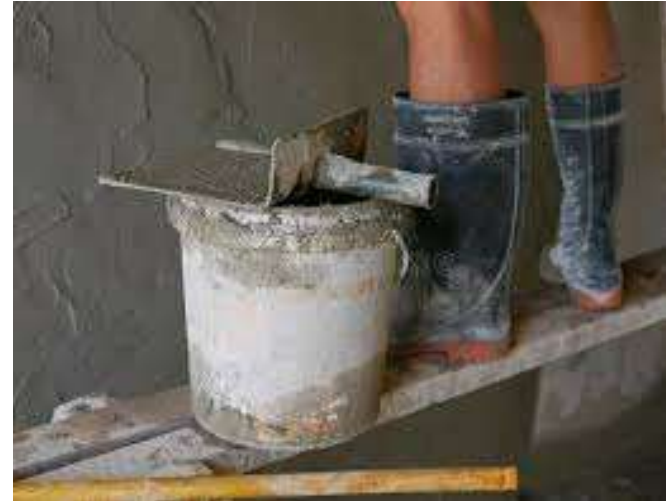
Στον εργαζόμενο ανατέθηκαν οικοδομικές εργασίες στην πρόσοψη της οικοδομής. Οι εργασίες θα διεξάγονταν στο πρώτο επίπεδο ικριώματος, το δάπεδο εργασίας του οποίου αποτελείτο από ξύλινα μαδέρια. Το ξύλινο μαδέρι, στο οποίο πάτησε ο εργαζόμενος είχε διαστάσεις 2,90μ x 0,20μ x 0,045μ περίπου.

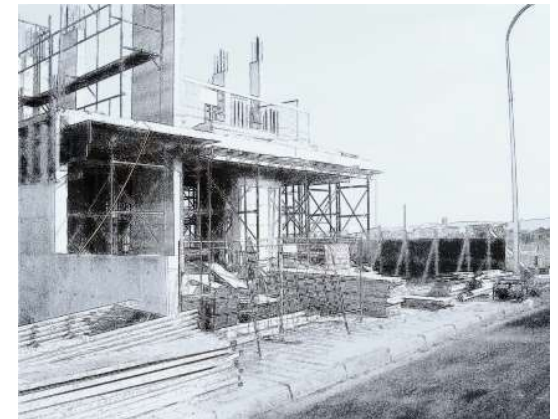
Για την εκτέλεση εργασίας που του ανατέθηκε (να κόψει οπλισμό που εξείχε στον ξυλότυπο του τοίχου αντιστήριξης) ο εργαζόμενος έψαχνε να βρει τεμάχιο ξύλου στο ισόγειο πρόσοψης ανεγειρόμενης οικοδομής.

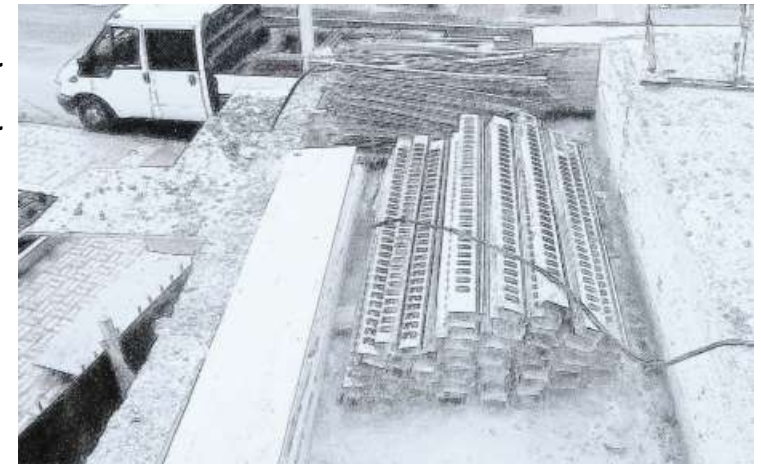
Πάνω από τον χώρο που έψαχνε, στον πρόβολο της πλάκας 1ου ορόφου, υπήρχε σωρός από στοιβαγμένες μοριοσανίδες. Για άγνωστο λόγο μετακινήθηκε το κέντρο βάρους του σωρού και τεμάχια μοριοσανίδων έπεσαν από ύψος 3,90μ και τον καταπλάκωσαν.

2.10 Παράλειψη λήψης μέτρων για σταθεροποίηση υλικών (μοριοσανίδες) με κατάλληλο και ασφαλή τρόπο, έτσι ώστε να αποφεύγεται τυχόν μετακίνηση τους, ούτε υπήρχαν κατάλληλα εμπόδια ή άλλος εξοπλισμός εργασίας (π.χ. κιγκλίδωμα) ώστε να αποτρέπεται η πτώση τους

- 3.14 Κατά τη διάρκεια των εργασιών πρέπει να υπάρχει κατάλληλη επίβλεψη
- 3.15 Εισαγωγικό πρόγραμμα εκπαίδευσης για κάθε πρόσωπο που εκτελεί εργασία στο εργοτάξιο
- 3.16 Πρέπει να λαμβάνονται κατάλληλα και επαρκή μέτρα για σταθεροποίηση υλικών στοιβαγμένων στο άκρο κατασκευής ή σε εξέδρα ικριώματος, ώστε να παρεμποδίζεται η τυχαία μετακίνηση τους και να αποτρέπεται η πτώση τους
- 3.17 Καθορισμός, επισήμανση και αποκλεισμός επικίνδυνων ζωνών ώστε να αποτρέπεται/απαγορεύεται η εργασία ή και η παρουσία ατόμων, σε χώρους όπου υπάρχει κίνδυνος πτώσης εργαλείων ή/και υλικών, λόγω εργασιών που διεξάγονται σε ψηλότερα σημεία
