«Περιπτωσιακές Μελέτες Ατυχημάτων στον Κατασκευαστικό Τομέα.  
Λάθη, Παραλείψεις και Προτεινόμενες Λύσεις»

# ΚΑΤΑΡΡΕΥΣΗ ΕΚΣΚΑΦΗΣ ΒΑΘΟΥΣ ΕΞΙ ΜΕΤΡΩΝ

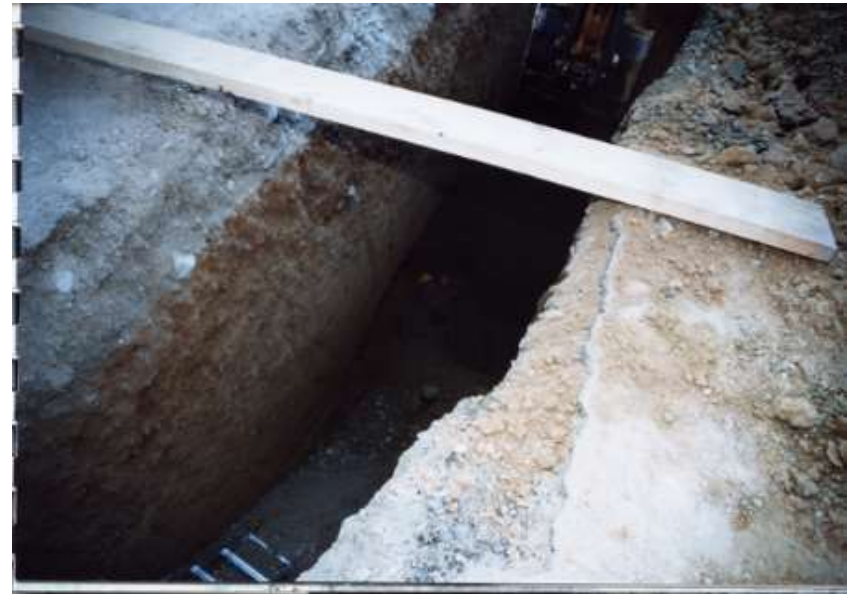
Εργαζόμενοι έπρεπε να εκτελέσουν εργασίες εκσκαφής βάθους 6μ. και πλάτους 70εκ. για τη κατασκευή διαφραγματικού τοίχου. Κατά τη διάρκεια των εργασιών τα πρηνή της εκσκαφής κατέρρευσαν με αποτέλεσμα το θάνατο δύο προσώπων.

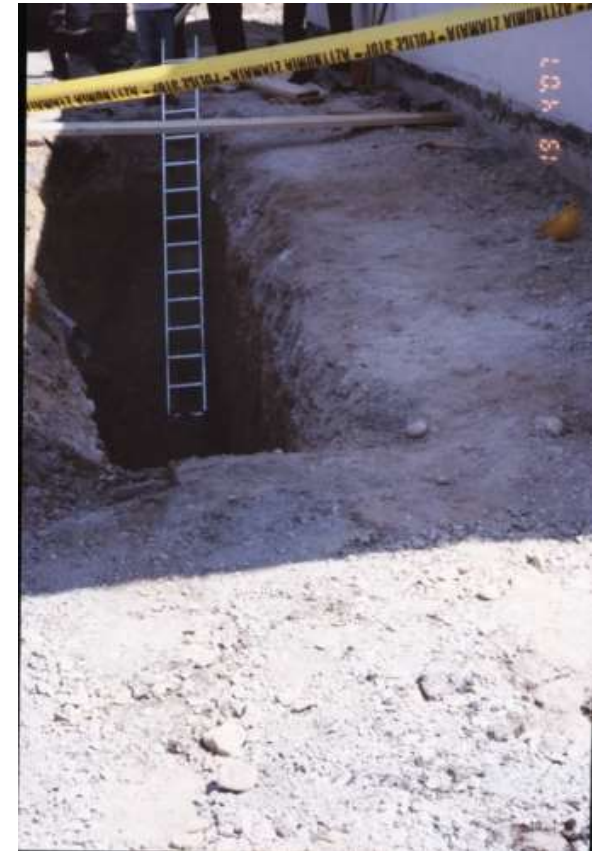
Οι δύο εργαζόμενοι εισήλθαν εντός της εκσκαφής ώστε να απομακρύνουν χειρωνακτικά με φτυάρια χώματα τα οποία είχαν πέσει εντός της εκσκαφής και δεν μπορούσαν να απομακρυνθούν με τον εκσκαφέα, ώστε να μπορούν να τοποθετήσουν τις μεμβράνες «υγρομόνωσης» σε επίπεδη επιφάνεια.

Κατά τη διάρκεια της εργασίας τους τα πρηνή της εκσκαφής κατέρρευσαν καταπλακώνοντας τους δύο εργαζόμενους.
