«Περιπτωσιακές Μελέτες Ατυχημάτων στον Κατασκευαστικό Τομέα.  
Λάθη, Παραλείψεις και Προτεινόμενες Λύσεις»

# ΚΑΤΑΡΡΕΥΣΗ ΥΦΙΣΤΑΜΕΝΟΥ ΤΟΙΧΟΥ ΑΝΤΙΣΤΗΡΙΞΗΣ

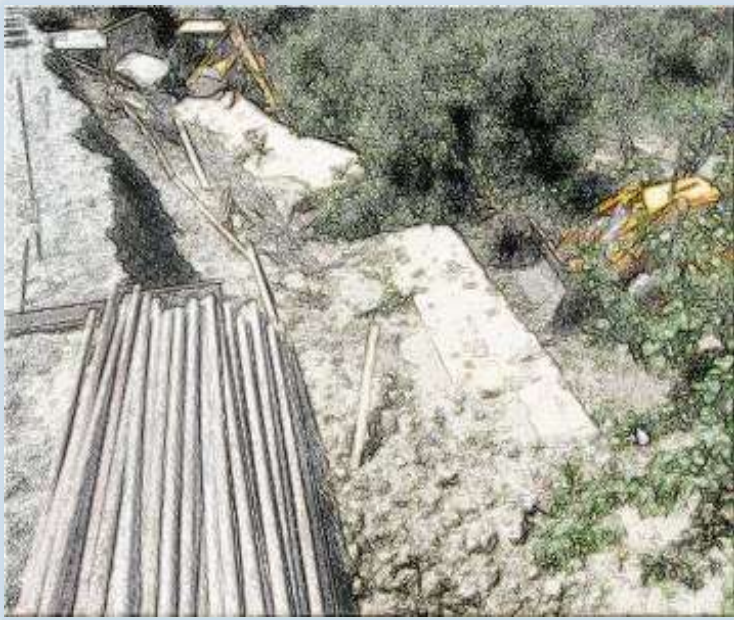
Σκηνή ατυχήματος

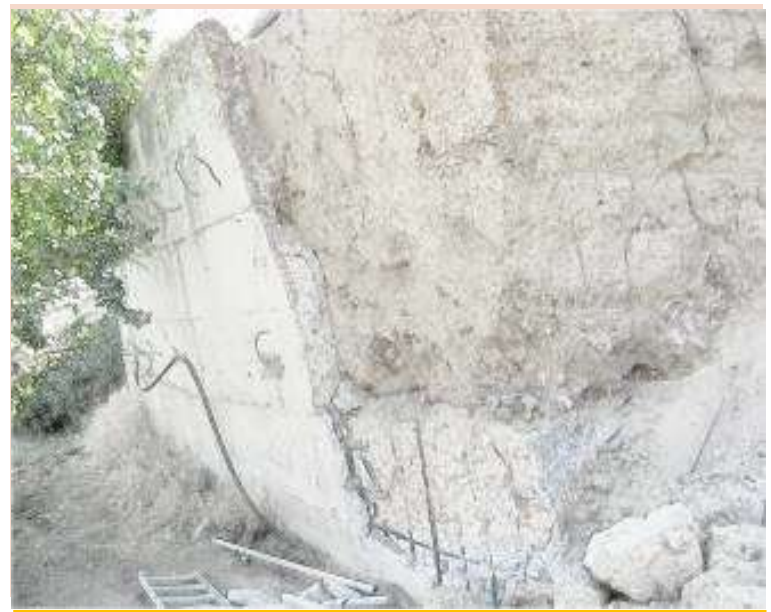
Σκηνή ατυχήματος

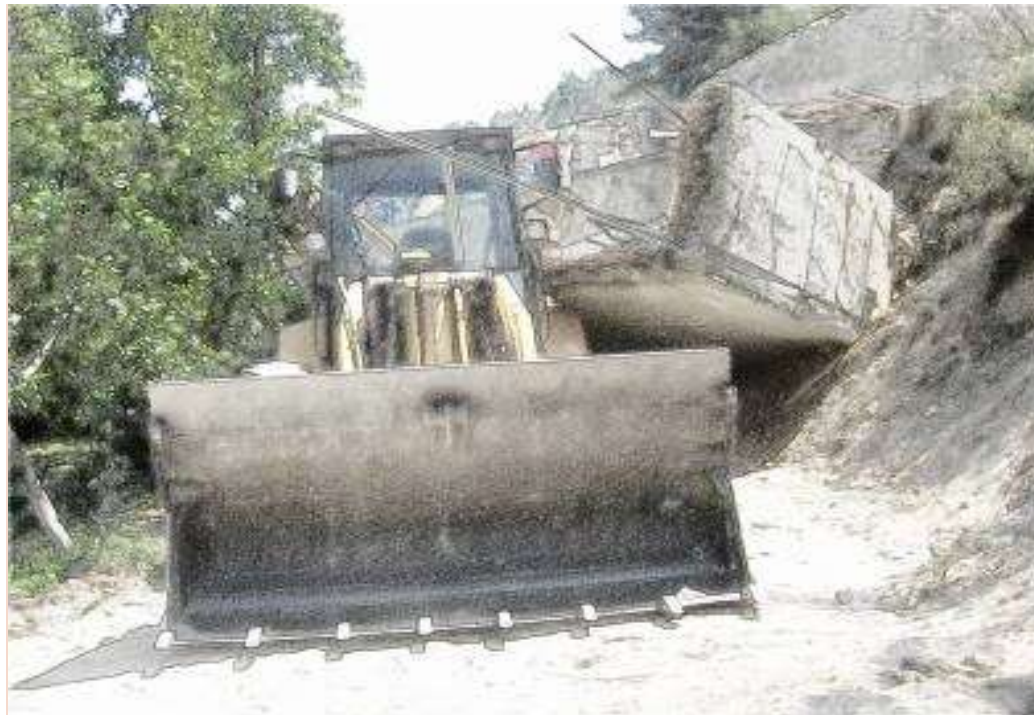
Σκηνή ατυχήματος
