# Κυπριακή Αποστολή Πολιτικών Μηχανικών στο Δυρράχιο της Αλβανίας

Αντώνης Γιαπάνης- Πολιτικός Μηχανικός-Μέλος Αποστολής

# ΑΛΒΑΝΙΑ - ΣΕΙΣΜΟΣ

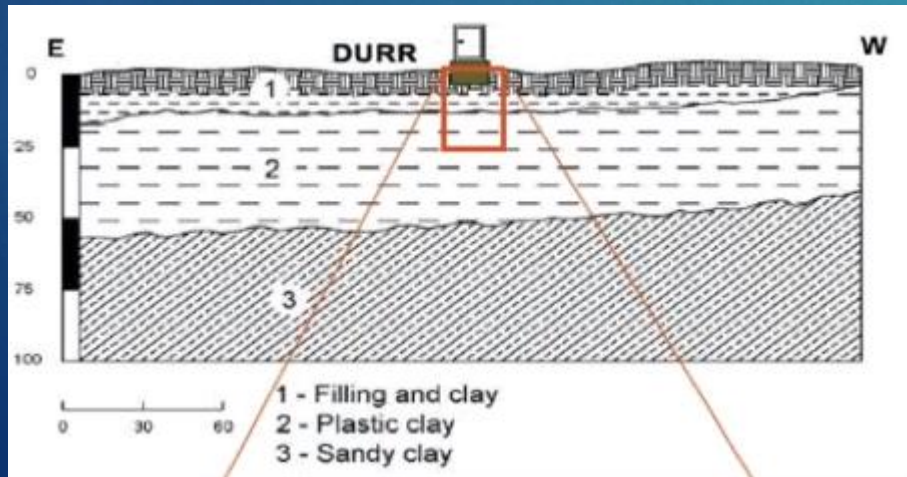
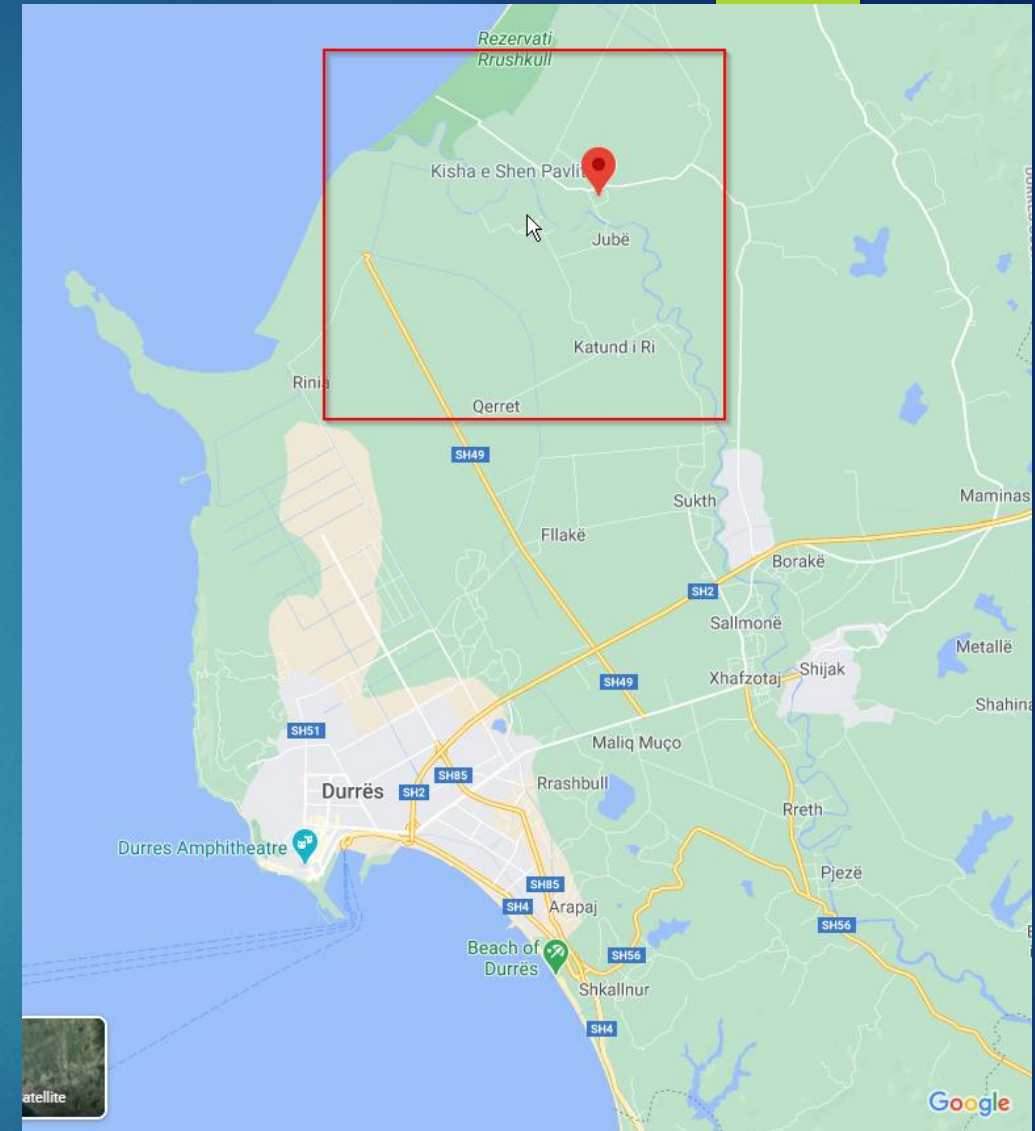
- Έχουν παρατηρηθεί φαινόμενα ρευστοποίησης άμμου στην περιοχή Rrushkull με φαινόμενα κρατήρων στο έδαφος. Τα αποθέματα άμμου είναι σε βάθος 4-9μ.
- 15 κτήρια στο Δυρράχιο έχουν πάρει κλίση λόγω της κακής ποιότητας εδάφους και θεμελίωσης. Η κλίση σε κάποιες περιπτώσεις κυμαίνεται από 30-60εκ
- Το έδαφος της περιοχής του Δυρραχίου ανήκει στην κατηγορία μεταξύ C και D του Ευρωκώδικα
- Βραχώδες υπόστρωμα συναντάται γύρω στα 100μ βάθος

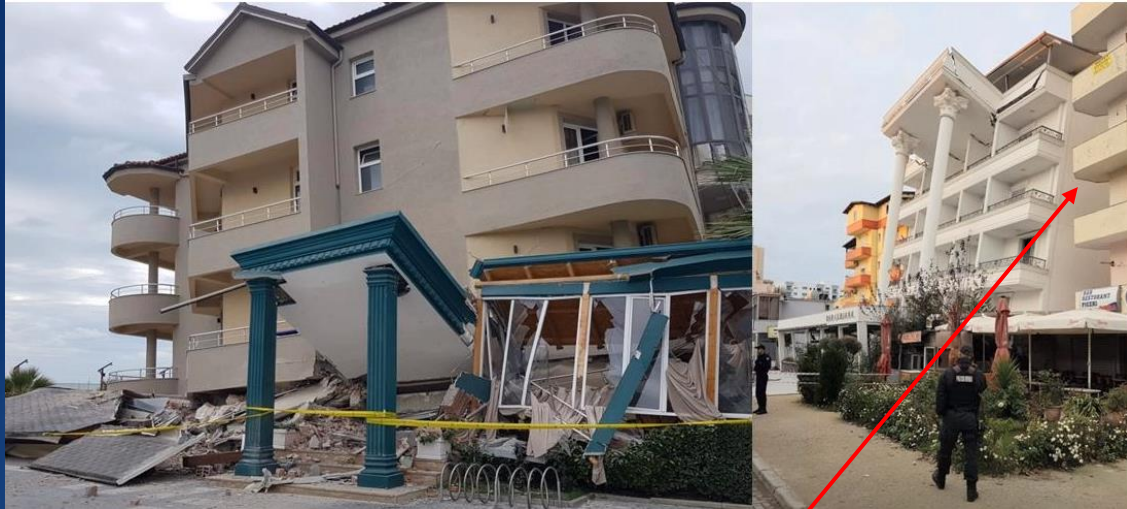
Αστοχίες ρευστοποίησης και σοβαρών καθιζήσεων στο παραλιακό μέτωπο και κοντά στο λιμάνι Δυρραχίου

Πίσω μέρος κτηρίου βυθίστηκε

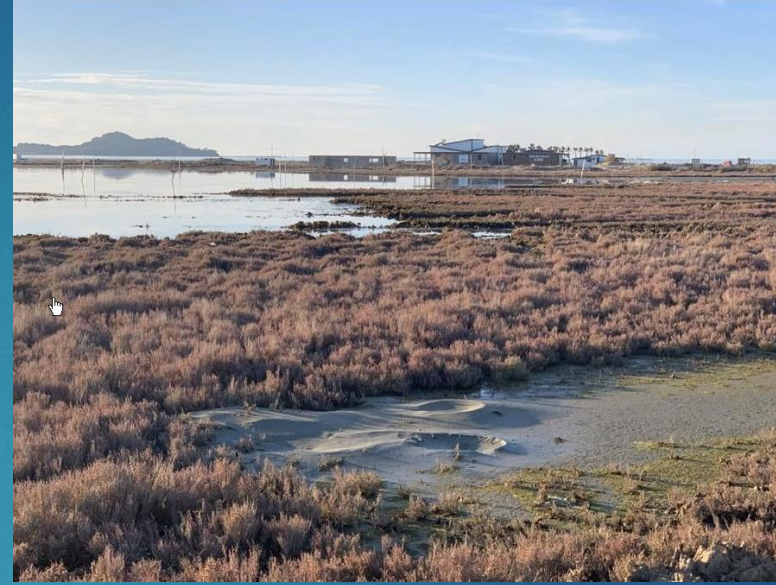
Κρατήρες άμμου

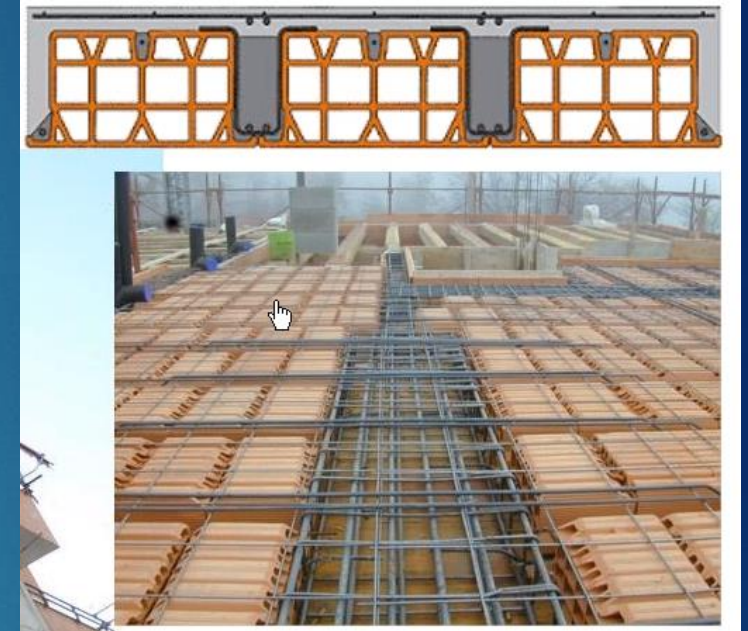
- Αστοχίες σε τοίχους πλήρωσης σε πολυώροφα κτήρια
- Πλαίσια Ο/Σ με δόμηση πλακών με δοκίδες και κρυφοδοκούς στα εσωτερικά και περιμετρικά πλαίσια
- Τρόπος δόμησης με Ιταλία της δεκαετίας 70
- Κτήρια χωρίς τοιχώματα και πολύ εύκαμπτα.
- Αστοχίες τοιχοποιιών εκτός και εντός επιπέδου.
- Στα άκρα προβόλων και αρχιτεκτονικών όγκων οι τοιχοποιίες δεν δένονται με κάποιο κατακόρυφο στοιχείο

Πλάκα με διαδοκίδες σε μια διεύθυνση και τυποποιημένους οπτόπλινθους ως ελαφροσώματα

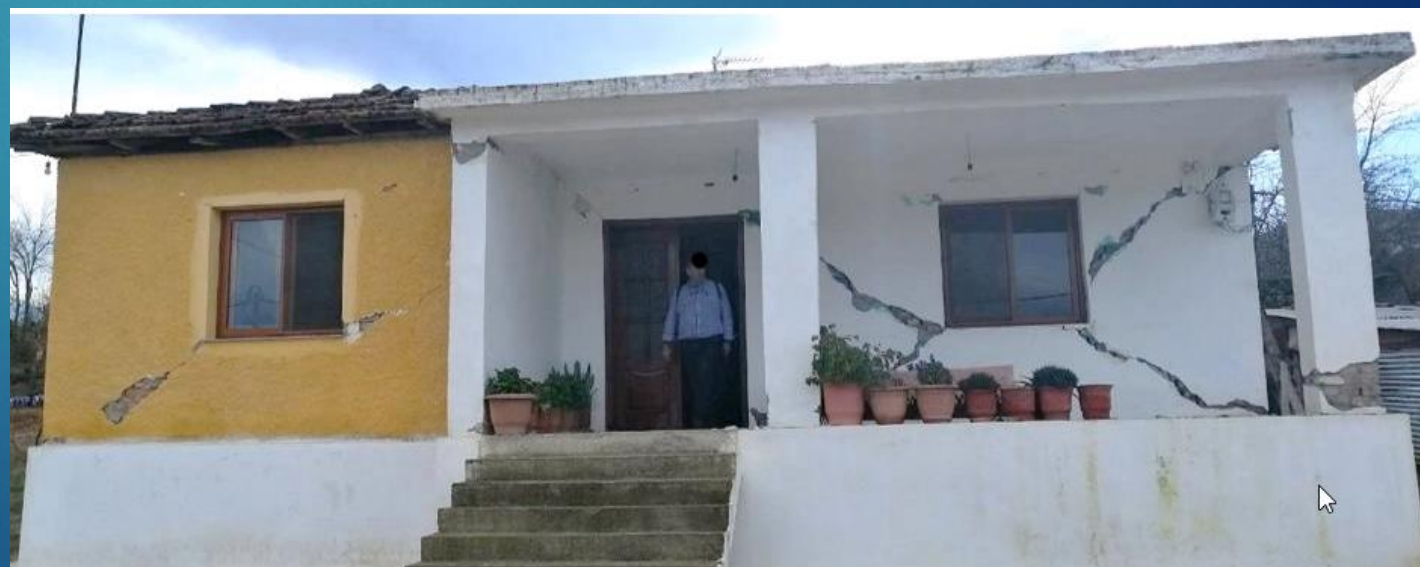
- Στις αγροτικές περιοχές κυριαρχούν τα μονώροφα κτήρια και προσθήκες σε παλαιότερα υφιστάμενα από φέρουσα τοιχοποιία
- Στα αστικά κέντρα εντοπίζονται περισσότερα πολυώροφα κτήρια από ΦΤ
- Στα μονώροφα κτήρια υπήρχαν διαγώνιες ρωγμές X λόγω διαγώνιου εφελκυσμού όπως και ρωγμές στη βάση και αποκάλυψη των κατακόρυφων φερόντων στοιχείων από ΦΤ.
- Ελλιπής σχεδιασμός, ανεπαρκής σύνδεσης πλάκας Ο/Σ με τα κατακόρυφα στοιχεία
- Αστοχίες οπτόπλινθων, τσιμεντόλιθων με διάκενα και κονιάματος. Κακής ποιότητας υλικά και κονιάματα

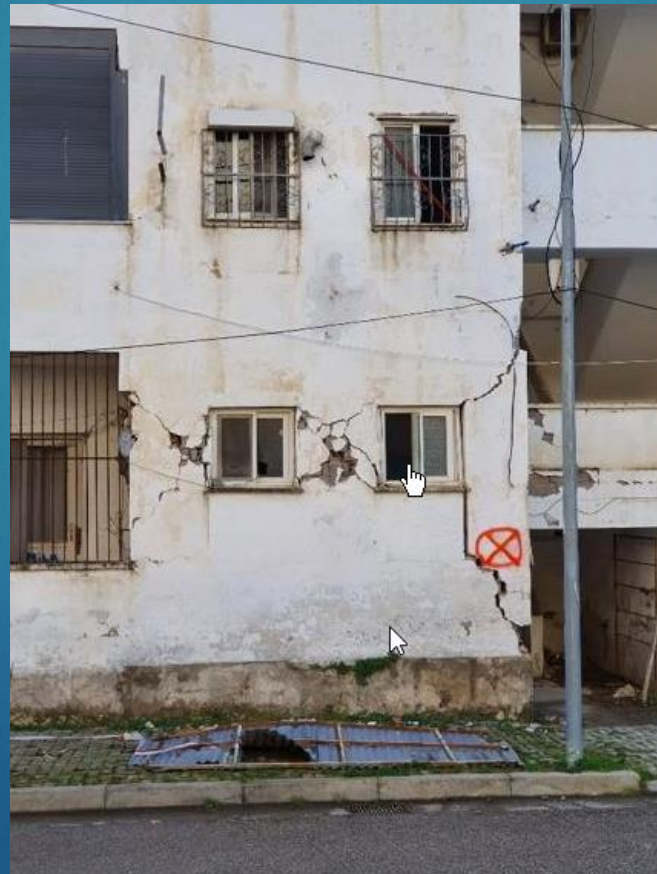
- Κτήρια κατοικιών από άοπλη τοιχοποιία από οπτόπλινθους με πλάκες από Ο/Σ
- Τυπικός σχεδιασμός κρατικών κτιρίων έως τις αρχές της δεκαετίας του 90 (περίοδος κομμουνισμού)
- Καμπτικές και διατμητικές ρωγμές κυρίως γύρω από τα ανοίγματα
