## Σεμινάριο ΕΤΕΚ

«Αξιολόγηση Εμφανών Βλαβών και Φθορών σε Υφιστάμενα  
Κτήρια με τη Χρήση του Εντύπου Οπτικού Ελέγχου»

Επιθεώρηση Κτηρίων με τη χρήση του Εντύπου Οπτικού Ελέγχου (Ε.Ο.Ε.)

**Πρακτικά παραδείγματα χρήσης εντύπου Ε.Ο.Ε.**

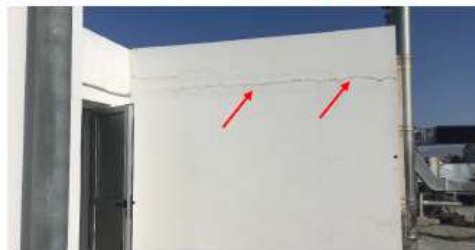
Φ.3: Προβλήματα αποκόλλησης τοιχοποιίας από φέρον οργανισμό (οροφή – απόληξη κλιμακοστασίου)

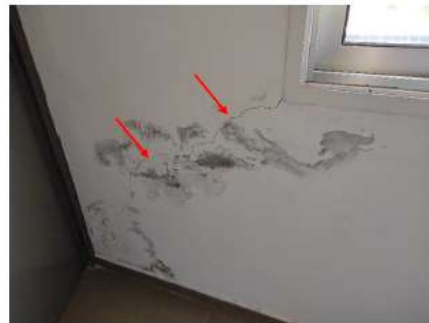
**Φ.10:** Τοπικά εκτεταμένα προβλήματα υγρασίας και διαγράμνα ρυγμή πλησίον ανοιγμάτων (δυτικός τοίχος ισόγειου)

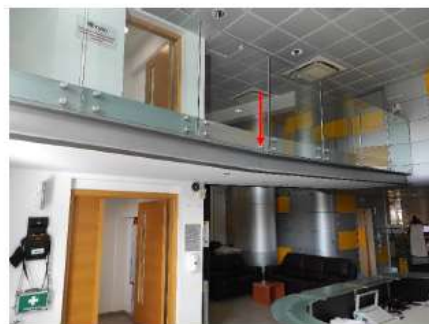
**Φ.11:** Μη ανησυχητικό βέλος κάμψης (συνδυαστική γέφυρα προς αίθουσα συνεδριάσεων)

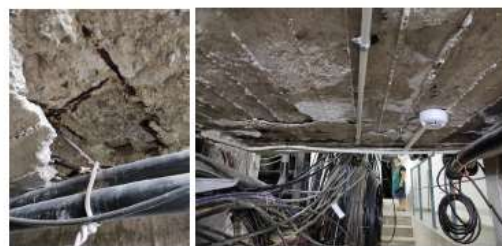
**Φ.12:** Ελλιπής επικάλυψη οπλισμού, εκτεθειμένοι οπλισμοί και κακή κατάσταση σκυροδέματος στην έξοδο καλωδίων του υπογείου (δυτική πλευρά)

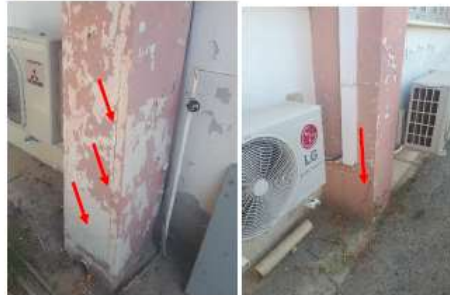
**Φ.1:** Έντονες αποφλοιώσεις μπογιών, ρηγματώσεις και αποκολλήσεις επιχρίσματος σε υποστυλώματα. Υδρορροές εντός του κορμού υποστυλωμάτων (Εξωτερικά υποστυλώματα στην Νότια όψη της κύριας κατασκευής).

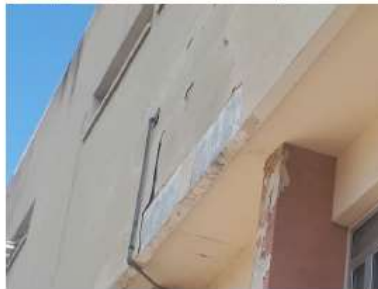
**Φ.3:** Έντονα προβλήματα επιχρισμάτων (αποφλοιώσεις αποκολλήσεις) στην Νότια όψη της κύριας κατασκευής.

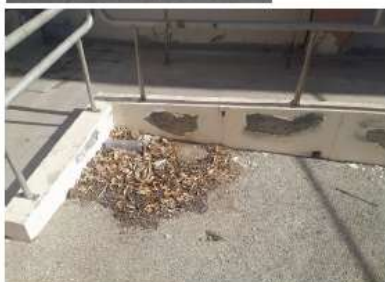
Φ.5: Έντονες ρηγματώσεις / αποφλοιώσεις / αποκολλήσεις επιχρισμάτων (Νότια είσοδος στην κύρια κατασκευή)

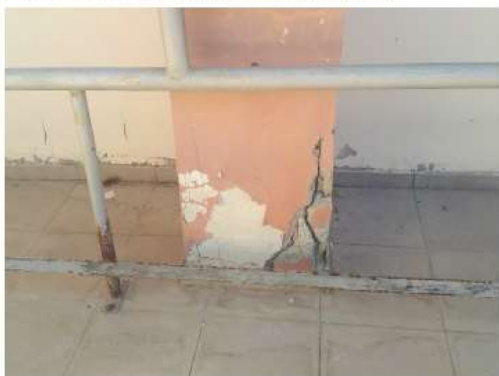
Φ.6: Αποσάθρωση και εκτεταμένου εύρους ρηγμάτωση σε υποστυλώματα (Νότια όψη κύριας κατασκευής)

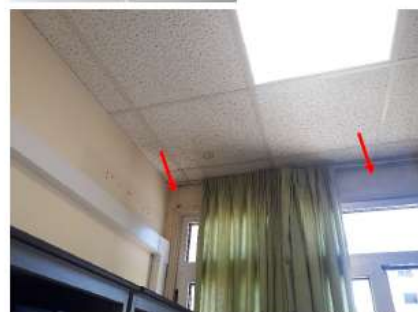
Φ.8: Ρηγματώσεις και υγρασίες άνωθεν ανοίγματος στον 1<sup>ο</sup> όροφο της κύριας κατασκευής.

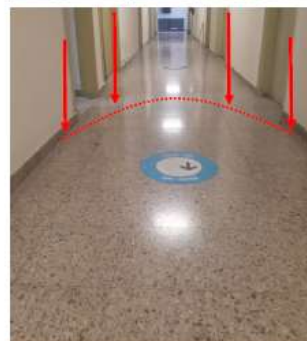
Φ.9: Παραμόρφωση δαπέδου (κεντρικός διάδρομος ισογείου)

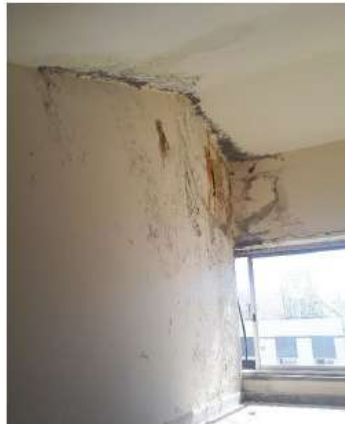
**Φ.10:** Έντονο πρόβλημα υγρασίας, αποφλοίωση μπετόν και επιχρισμάτων. Εκτεθειμένοι οπλισμοί και διάβρωση αυτών. (Ανατολικό κλιμακοστάσιο, μεταξύ 1<sup>ου</sup> και 2<sup>ου</sup> ορόφου)

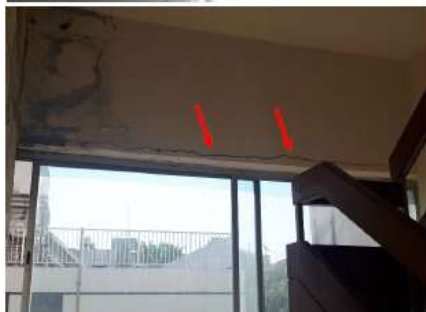
**Φ.11:** Εκτεταμένου μήκους και εύρους ρωγμή άνωθεν ανοίγματος (Ανατολικό κλιμακοστάσιο, μεταξύ 1<sup>ου</sup> και 2<sup>ου</sup> ορόφου).

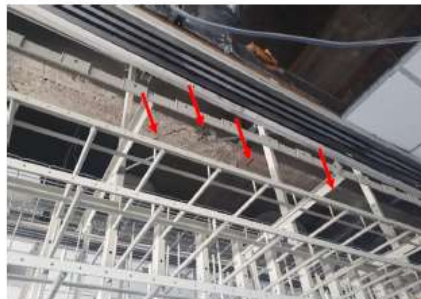
**Φ.16:** Εκτεθειμένος οπλισμός σε δοκό άνωθεν του δωματίου «servers» στον 2<sup>ο</sup> όροφο. Παρατηρούνται τοπικές αποκαλλήσεις σκυροδέματος στην δοκό. «Καβίλια» για χρήση ως αποστάτες.

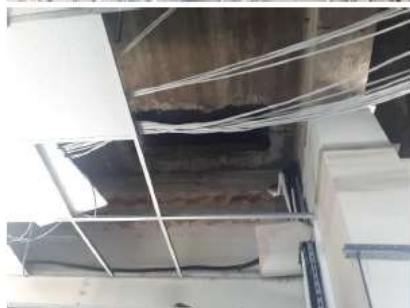
**Φ.17:** Δημιουργία μεγάλης εκ των υστέρων οπής στην οροφή. Οι οπλισμοί γύρωθεν είναι εκτεθειμένοι. Εκτεθειμένοι οπλισμοί παρατηρούνται και σε δοκούς γύρωθεν.

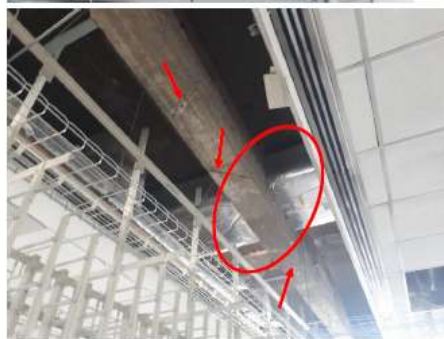
**Φ.18:** Μεγάλη εκ των υστέρων οπή σε δοκό για την διέλευση υπηρεσιών. «Καβίλια» για χρήση ως αποστάτες.

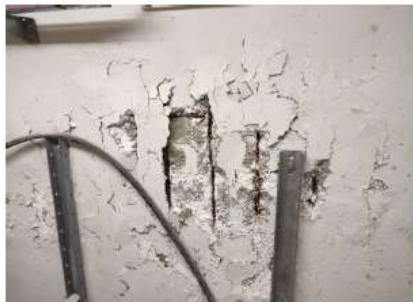
Φ.22: Προβλήματα επιχρισμάτων, υγρασίας, αποκόλλησης σκυροδέματος και εκτεθειμένος οπλισμός τοίχου αντιστήριξης στο υπόγειο. Παρατηρείται μικρή επικάλυψη οπλισμού.

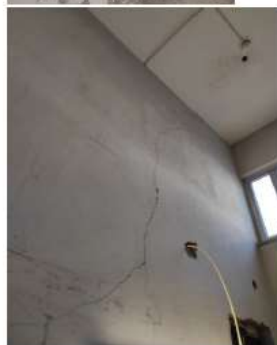
Φ.24: Εκτεταμένου μήκους ρηγμάτωση στον ανατολικό τοίχο αντιστήριξης του υπογείου.

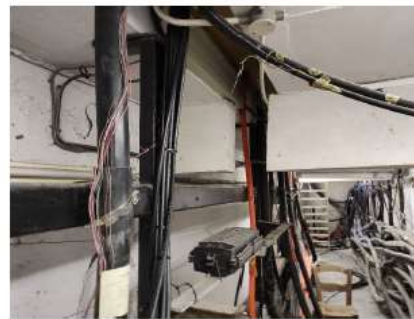
Φ.25: Ασυνέχεια δοκού για διέλευση υπηρεσιών. (δοκός άνωθεν υπογείου)

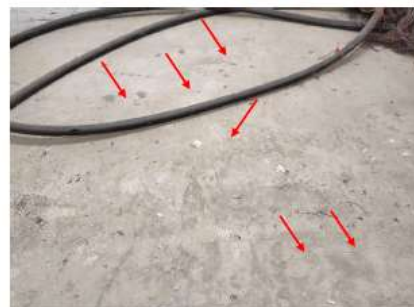
Φ.26: Μικρορηγμάτωσεις στην επιφάνεια του δαπέδου υπογείου

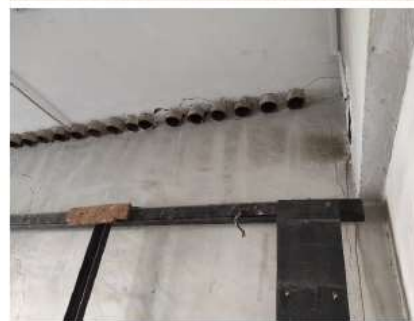
Φ.27: Ρηγμάτωσεις εκτεταμένου μήκους σε τοίχο αντιστήριξης και πλάκα άνωθεν υπογείου.

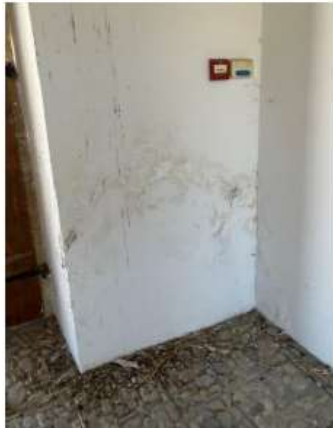
**Φ.1:** Εκτεταμένα προβλήματα ανιούσας υγρασίας με αποτέλεσμα το φούσκωμα και τοπική αποκόλληση του επιχρίσματος εσωτερικά του κτηρίου.

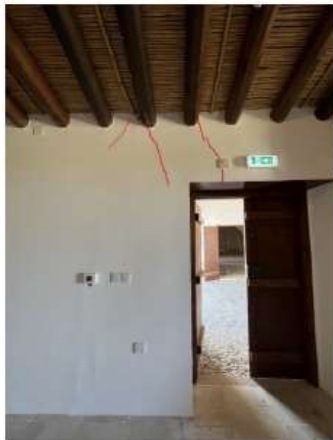
**Φ.2:** Κατακόρυφες τριγωνικές ρωγμές επιχρίσματος κάτω από τις ξύλινα δοκάρια οροφής (βολιτζιά).

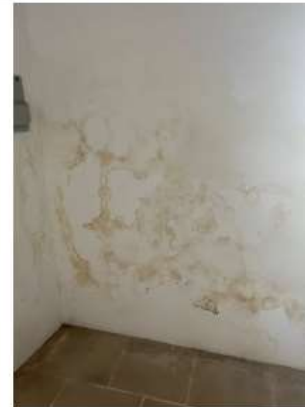
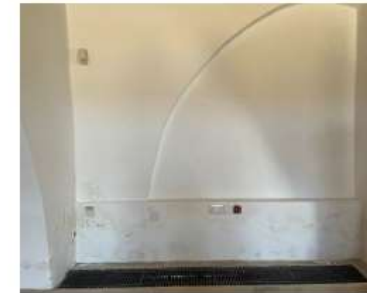
**Φ.3, Φ.4:** Εκτεταμένα προβλήματα ανιούσας υγρασίας με αποτέλεσμα το φούσκωμα και τοπική αποκόλληση του επιχρίσματος εσωτερικά του κτηρίου.

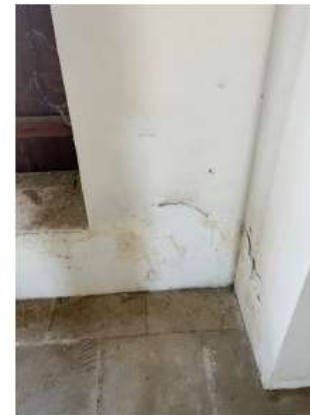
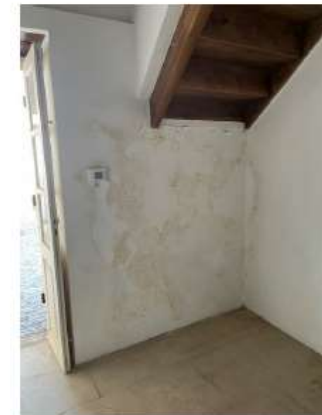
**Φ.5, Φ.6:** Εκτεταμένα προβλήματα ανιούσας υγρασίας με αποτέλεσμα το φούσκωμα, αποφλοιώση και την τοπική αποκόλληση του επιχρίσματος εσωτερικά του κτηρίου. Στη φωτογραφία δεξιά, ο τοίχος κάτω από τη σκάλα εφάπτεται της εξωτερικής σκάλας από φυσικό λίθο (βλέπε επόμενη Φ.7) η οποία εξωτερική σκάλα από πέτρα, φαίνεται να εγκλωβίζει την υγρασία η οποία εκτονώνεται στον τοίχο.

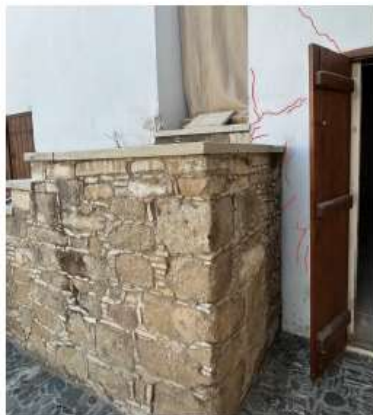
**Φ.7:** Τριχοειδής ρωγμές τοιχοποιίας και τοπική αποκόλληση επιχρίσματος.

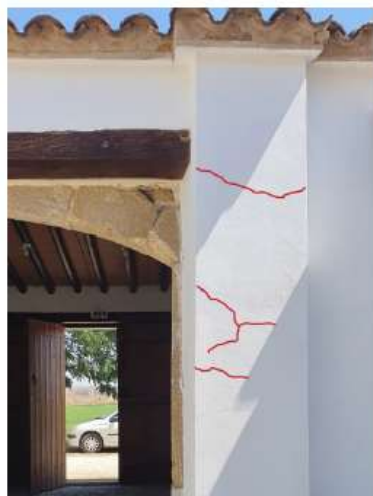
**Φ.8:** Τριχοειδής ρωγμές στην αντηρίδα της καμάρας και σημειακή απουσία συνδετικού κονιάματος μεταξύ των φυσικών λίθων της καμάρας.

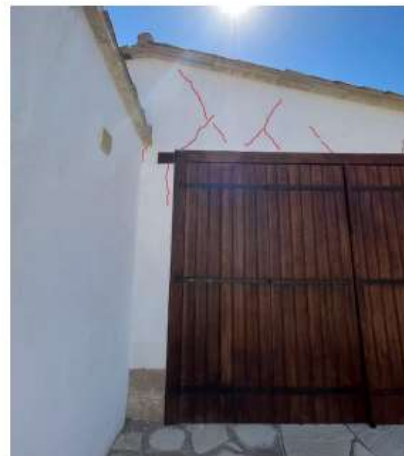
**Φ.9:** Τριχοειδής διαγώνιες ρωγμές επιχρίσματος άνωθεν του ανωφλιού της θύρας.

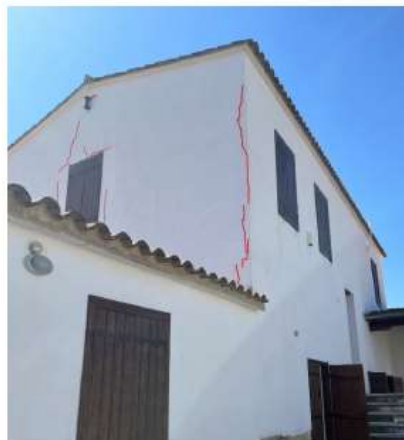
**Φ.10:** Εντονες κατακόρυφες ρωγμές στη εξωτερική γωνιά της τοιχοποιίας του ορόφου και τριχοειδής ρωγμές επιχρίσματος γύρω από το άνοιγμα. Παράλληλα, στη συγκεκριμένη βόρεια όψη του ορόφου, παρατηρείται συμπλήρωση ρωγμών από προηγούμενη φάση επεμβάσεων κάτι που υποδηλώνει πως ο όροφος επιδιορθώθηκε και δεν ανακατασκευάστηκε όπως αναγράφεται στα στατικά σχέδια.

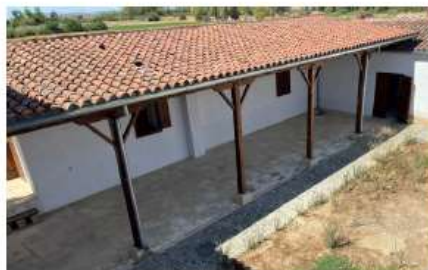
**Φ.11, Φ.12:** Νέο ξύλινο στέγαστρο που δεν ακολουθά πλήρως τα στατικά σχέδια καθώς επεκτείνεται μέχρι τα δύο άκρα της υφιστάμενης οικοδομής (ανατολικά και δυτικά).

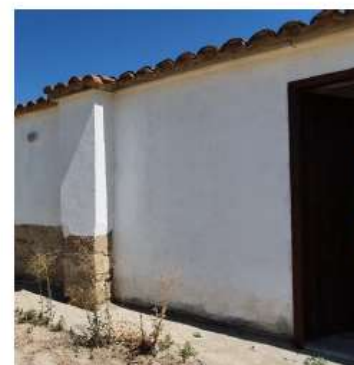
**Φ.6:** Μερική παρουσία ανιούσας υγρασίας στη βάση των θεμελίων όπου το επιχρίσμα φαίνεται να καλύπτει μεγαλύτερο μέρος της λιθοδομής μέχρι κάτω χαμηλά, σε αντίθεση με την υπόλοιπη πίσω όψη.

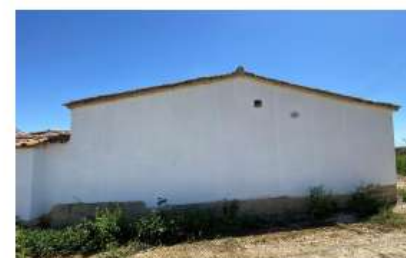
**Φ.7:** Δυτική όψη κτηρίου Β' η οποία έρχεται σε απευθείας επαφή με το εξωτερικό φυσικό έδαφος χωρίς να παρεμβάλλεται κάποια εδαφόπλακα.

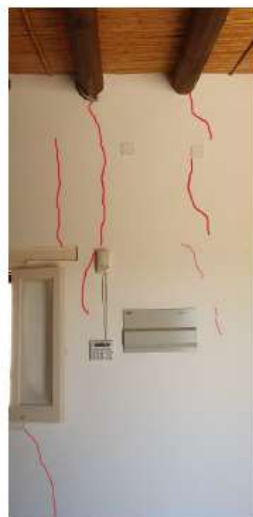
**Φ.8:** Τριχοειδής κατακόρυφες ρωγμές επιχρίσματος κάτω από τα ξύλινα δοκάρια (βολτζίνα) και γύρω από τα ανοίγματα.

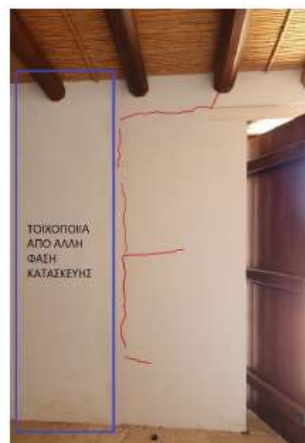
**Φ.9:** Τριχοειδής ρωγμές επιχρίσματος που φαίνεται να διαχωρίζουν τη νεότερη φέρουσα τοιχοποιία από ωμόπλινθο με αυτή που επισκευάστηκε σύμφωνα με τα στατικά σχέδια μελέτης αποκατάστασης που υλοποιήθηκε το 2008. Οι δύο φάσεις κατασκευής της τοιχοποιίας είναι διακριτές και από τη διαφορά χρωματισμού του επιχρίσματος.

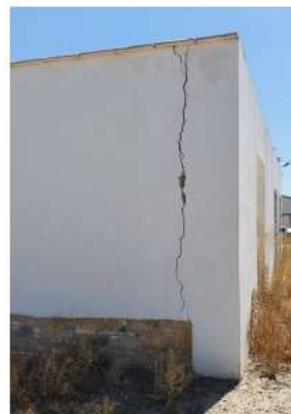
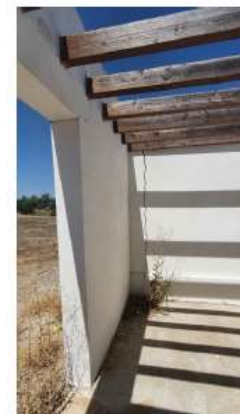
Φ.4, Φ.5: Μεγάλου εύρους διαμετρής κατακόρυφη εκτός επιπέδου καμπτική ρωγμή που διαπερνά την τοιχοποιία σε βάθος, ενώ ξεκινά από τη στέψη οροφής και καταλήγει στα θεμέλια. Στη Φ.4 φαίνεται η εν λόγω ρωγμή εξωτερικά, ενώ στη Φ.5 υποδεικνύεται η ίδια ρωγμή από την εσωτερική πλευρά του κτηρίου.

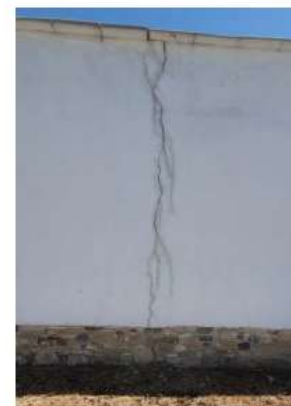
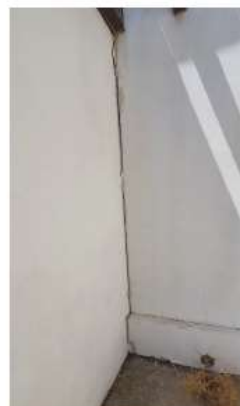
Φ.6, Φ.7: Έντονες κατακόρυφες ρωγμές που σχίζουν την τοιχοποιία σε όλο της το πάχος, ενώ ξεκινούν από τη στέψη οροφής και καταλήγουν στα θεμέλια. Οι εν λόγω ρωγμές παρατηρούνται στις γωνίες και στα σημεία ενώσεων με τους εγκάρσιους τοίχους αποτέλεσμα απουσίας περιμετρικού διαζώματος και ανεπαρκούς σύνδεσης μεταξύ εγκάρσιων τοίχων. Στη Φ.7 η ρωγμή φαίνεται να προκαλεί στροφική απόκλιση από την κατακόρυφο.

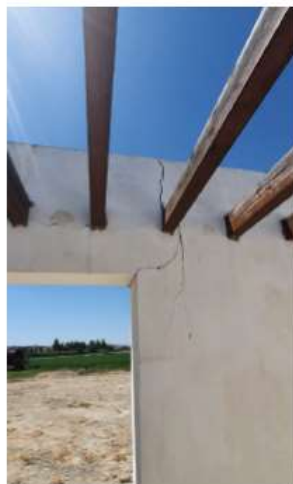
**Φ.8:** Εντονη κατακόρυφη ρωγμή τοιχοποιίας μεγάλου εύρους και τριχοειδής ρωγμές επιχρίσματος στα σημεία έδρασης των ξύλινων μορίνων επί τοιχοποιίας. Τοπική αποκόλληση επιχρίσματος. Στη φωτογραφία είναι φανερή η απουσία περιμετρικού διαζώματος καθώς οι μορίνες εδράζονται απευθείας στην τοιχοποιία ενώ η διάτρητη οροφή συμβάλλει περαιτέρω στις αστοχίες αφού η διαφραγματική στερρότητα είναι ανύπαρκτη.

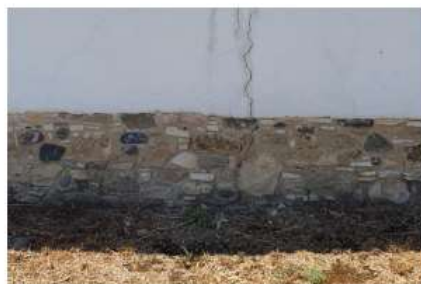
**Φ.9:** Εντονες κατακόρυφες ρωγμές τοιχοποιίας που φτάνουν μέχρι τα θεμέλια και διασχίζουν τη λιθοδομή ακολουθώντας τον αρμό των λιθασωμάτων. Υπάρχει η υποψία ότι πρόκειται για επιφανειακή θεμελίωση.
