«Περιπτώσιακές Μελέτες Ατυχημάτων στον Κατασκευαστικό Τομέα.  
Λάθη, Παραλείψεις και Προτεινόμενες Λύσεις»

# ΑΝΑΤΡΟΠΗ ΑΥΤΟΚΙΝΟΥΜΕΝΟΥ ΕΞΟΠΛΙΣΜΟΥ ΕΡΓΑΣΙΑΣ (DUMPER)

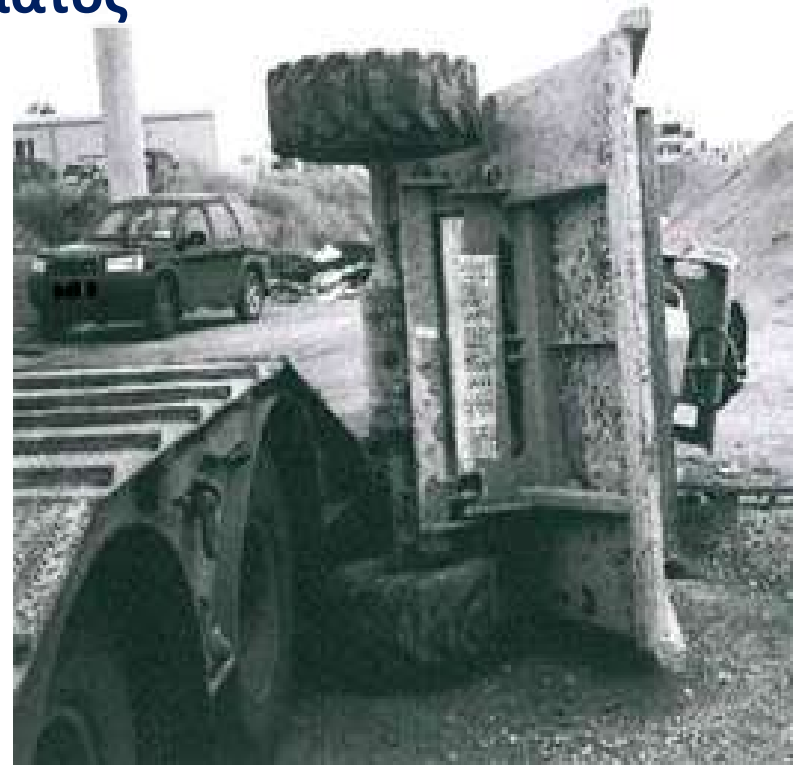
Κατά την οδήγηση αυτοκινούμενου εξοπλισμού εργασίας (ανατρεπόμενο όχημα, Dumper) με σκοπό τη φόρτωση του σε πλατφόρμα μεταφοράς βαρέων οχημάτων, το Dumper ανατράπηκε με αποτέλεσμα τον τραυματισμό του οδηγού του Dumper.

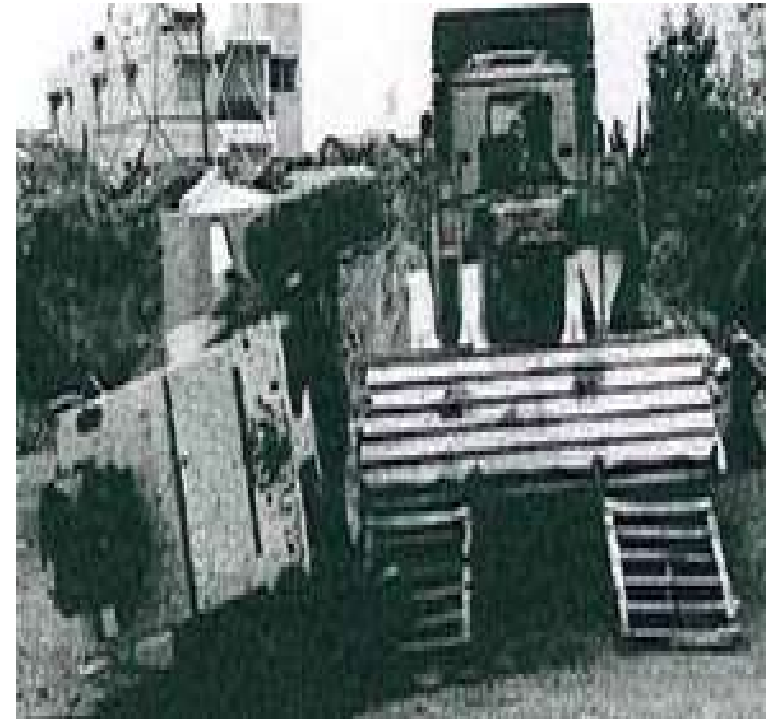
- είχε βάρος 1710Kg (χωρίς φορτίο).
- κατασκευάστηκε το έτος 2000.
- έφερε σήμανση CE.
- δεν υπάρχουν στοιχεία για το πλάτος και το μήκος του.

- μπορούσε να μεταφέρει φορτίο μέχρι 32500Kg.
- έφερε μεταλλικές ράμπες φορτοεκφόρτωσης στο πίσω μέρος.
- η καρότσα του είχε πλάτος 2.50m και μήκος 11.70m.

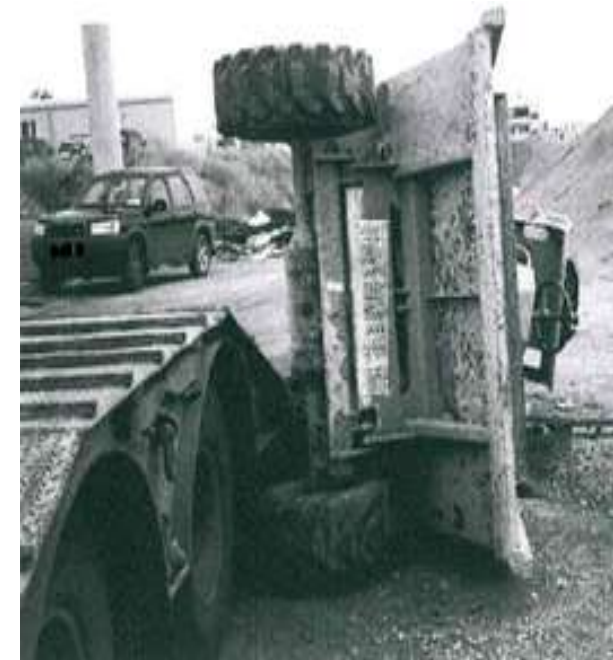
Κατά την οδήγηση του Dumper και ενώ βρισκόταν σε σημείο πάνω στις ράμπες, το Dumper ολίσθησε προς τα πίσω, ανατράπηκε στην αριστερή πλευρά, προσέκρουσε στο έδαφος και ακινητοποιήθηκε με την αριστερή του πλευρά να εφάπτεται με το έδαφος.

Κατά το συμβάν, το Dumper δεν μετέφερε φορτίο.

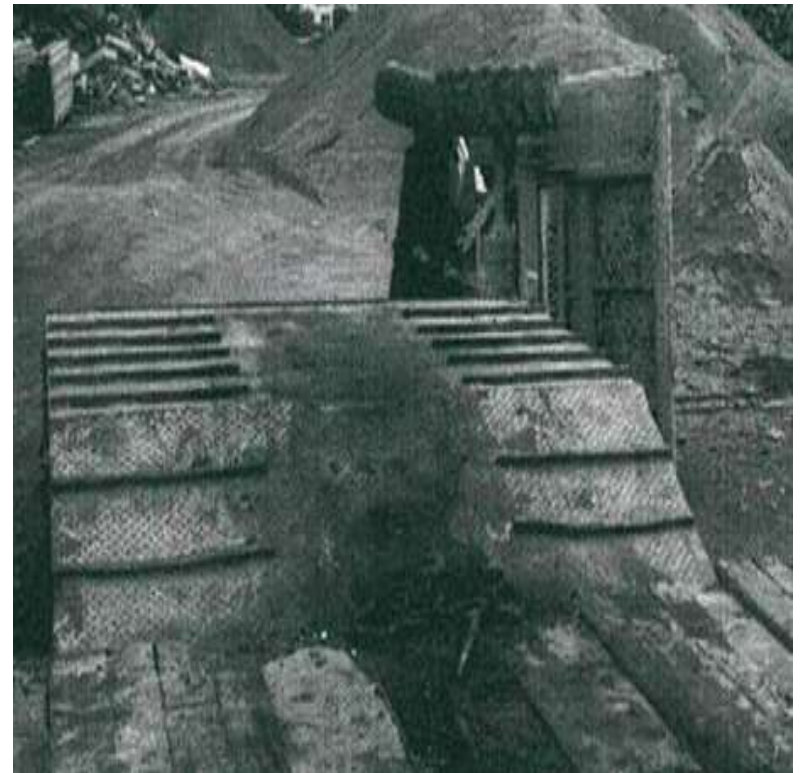
Ως αποτέλεσμα της ανατροπής του Dumper, ο οδηγός/χειριστής του Dumper τραυματίστηκε και παγιδεύτηκε μεταξύ του εδάφους και του Dumper.

Ο οδηγός/χειριστής του Dumper υπέστη εξάρθρωση ώμου και διάφορες εξωτερικές κακώσεις σε ολόκληρη την αριστερή πλευρά του σώματος.

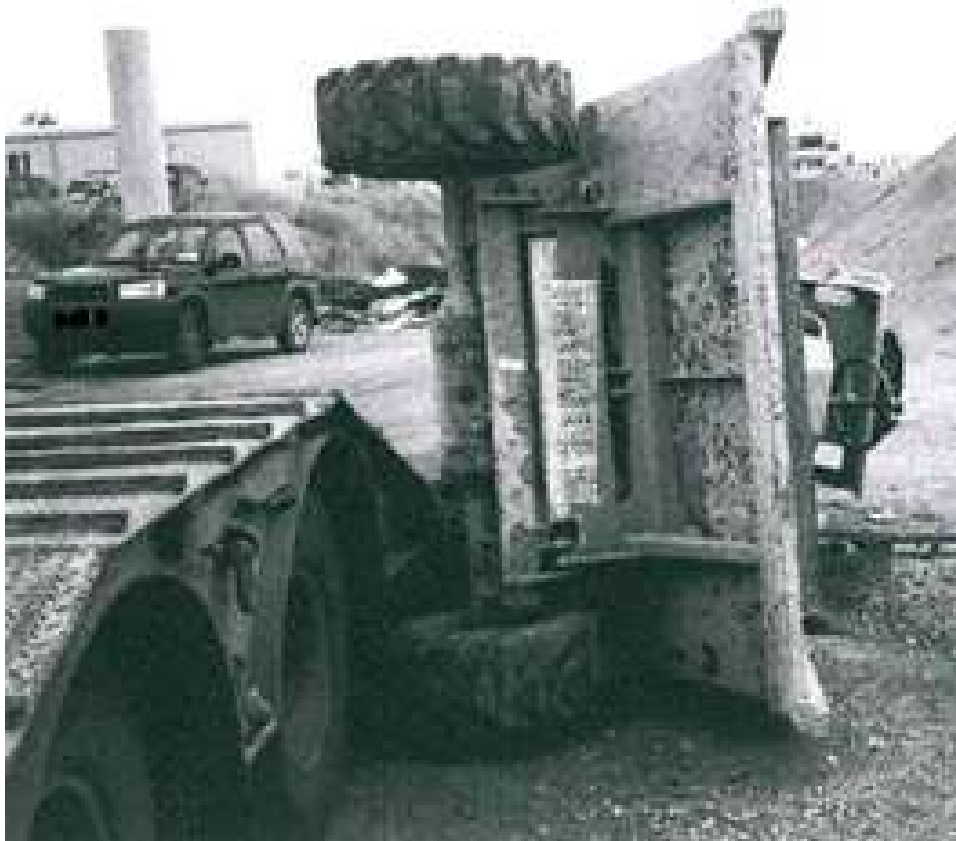
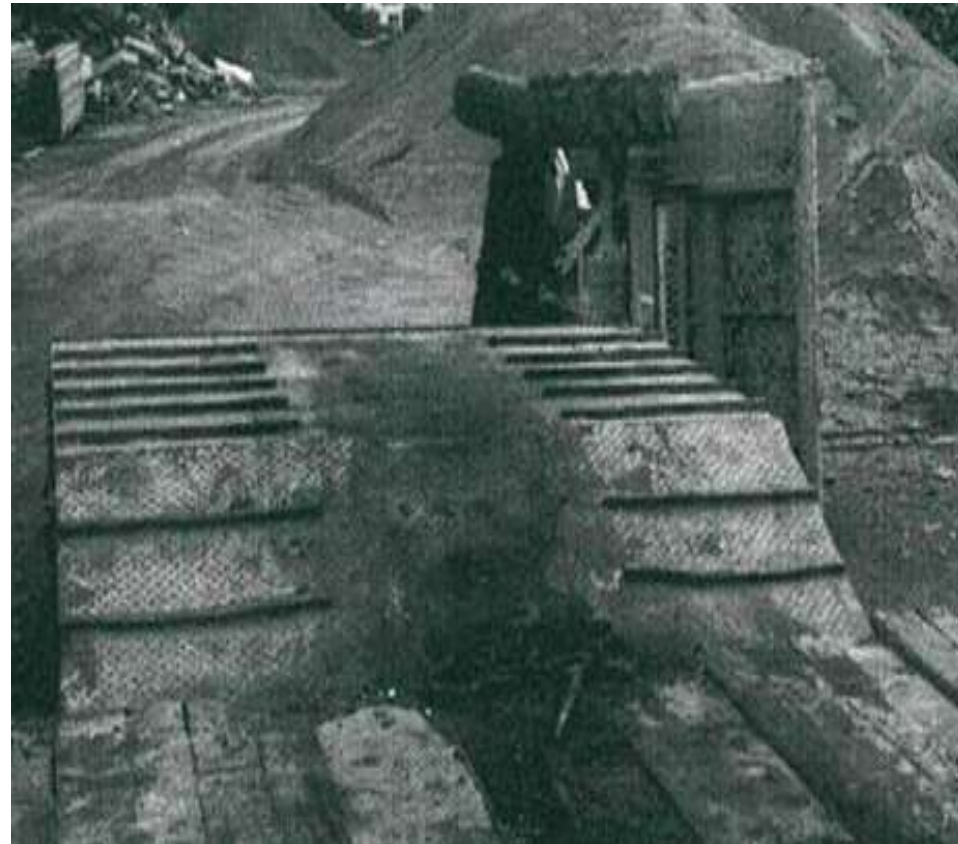
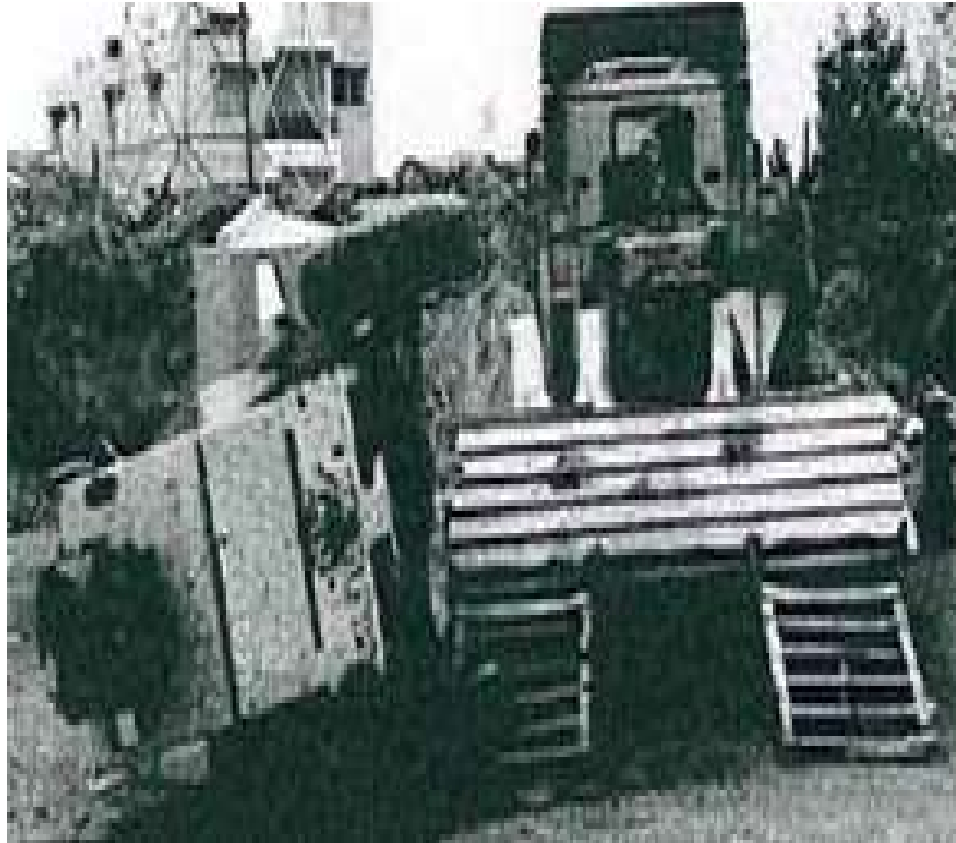
## 1.7 Φωτογραφίες από τη σκηνή του ατυχήματος

- Δεν ήταν κατάλληλα συντηρημένο.
- Τα ελαστικά του, κυρίως τα εμπρόσθια, δεν ήταν σε καλή κατάσταση.
- Δεν είχε ζώνη ασφαλείας για τον οδηγό/χειριστή (seat-belted operator).
- Δεν είχε προστατευτικούς δοκούς για προστασία του οδηγού/χειριστή από τυχόν ανατροπή του οχήματος (Roll Over Protective Structure-ROPS).
- Δεν υπήρχε Αρχείο συντήρησης.

- Οι ράμπες δεν διέθεταν κατάλληλες αντιολισθητικές ραβδώσεις/προεξοχές.
- Στην επιφάνεια της αριστερής ράμπας υπήρχαν λάδια τα οποία αύξαναν την ολισθηρότητα.
- Δεν υπήρχε Αρχείο συντήρησης.

Ενδεικτικά, σημειώνεται ότι, ενώ η κλίση των πτυσσόμενων ραμπών της πλατφόρμας ήταν περίπου  $21^{\circ}$  (είκοσι μία μοίρες), δεν εξετάστηκε από τον εργολάβο (πριν την έναρξη της διαδικασίας οδήγησης του Dumper πάνω στην πλατφόρμα) κατά πόσον η κλίση αυτή εμπίπτει εντός του επιτρεπτού ορίου που καθορίζεται από τον κατασκευαστή του Dumper.

- Εγκατάσταση προστατευτικών δοκών για προστασία του οδηγού/χειριστή σε περίπτωση ανατροπής του Dumper (Roll Over Protective Structure-ROPS).
- Εγκατάσταση ζώνης ασφαλείας για τον οδηγό/χειριστή.
- Εξασφάλιση του εγχειριδίου χρήσης/λειτουργίας του Dumper και υιοθέτηση των οδηγιών/μέτρων ασφαλείας που καθορίζονται π.χ. κατεύθυνση οδήγησης του Dumper κατά την φόρτωση σε πλατφόρμα μεταφοράς, μέγιστη επιτρεπτή κλίση.
- Διασφάλιση της παροχής κατάλληλων οδηγιών προς τους οδηγούς/χειριστές.
- Έλεγχος/συντήρηση από αρμόδιο/εξουσιοδοτημένο πρόσωπο.
- Τήρηση Αρχείου συντήρησης.
- Έλεγχος πριν την είσοδό του Dumper στο εργοτάξιο/πριν την χρήση του.
- Συχνός έλεγχος και επιβεβαίωση της καλής κατάστασης των ελαστικών.
- Χρήση αποκλειστικά από αρμόδια/εκπαιδευμένα άτομα.

- Χρήση κατάλληλων ραμπών με αντιολισθητική επιφάνεια.
- Έλεγχος και καθαρισμός της επιφάνειας των ραμπών με έμφαση σε σημεία που την καθιστούν ολισθηρή (π.χ. σημεία με λάδι κ.λπ.)
- Εξασφάλιση του εγχειριδίου χρήσης/λειτουργίας και υιοθέτηση των οδηγιών/μέτρων ασφάλειας που καθορίζονται.
- Διασφάλιση της παροχής κατάλληλων οδηγιών προς τους χειριστές.
- Έλεγχος/συντήρηση από αρμόδιο/εξουσιοδοτημένο πρόσωπο.
- Τήρηση Αρχείου συντήρησης.
- Έλεγχος πριν την είσοδό στο εργοτάξιο/πριν την χρήση.
- Χρήση αποκλειστικά από αρμόδια/εκπαιδευμένα άτομα.

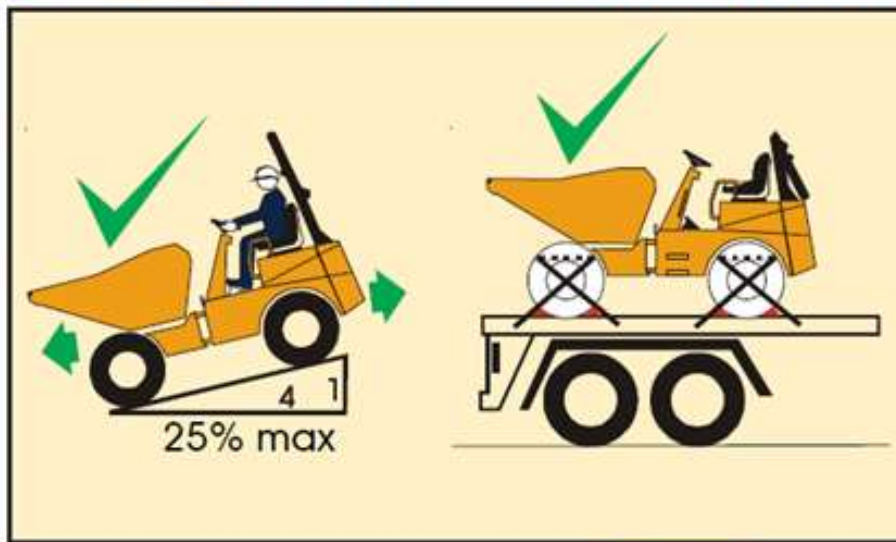
#### **TRANSPORTATION**

Reverse machine slowly onto a suitable trailer.

**DO NOT** drive forward up ramp when loading.

Apply parking brake.

Stop engine.

Chock wheels. *(To prevent movement).*

Engage chassis locking bar.

Secure to trailer.
