## Σεμινάριο ΕΤΕΚ

«Αξιολόγηση Εμφανών Βλαβών και Φθορών σε Υφιστάμενα  
Κτήρια με τη Χρήση του Εντύπου Οπτικού Ελέγχου»

Επιθεώρηση Κτηρίων με τη χρήση του Εντύπου Οπτικού Ελέγχου (Ε.Ο.Ε.)

**Πρακτικά παραδείγματα χρήσης εντύπου Ε.Ο.Ε.**

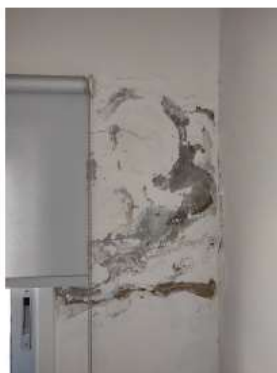
Φ.6: Τοπικά εκτεταμένα προβλήματα υγρασίας

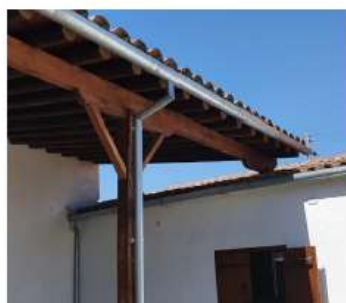
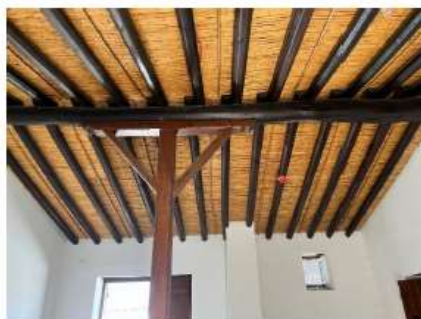
**Φ.11, Φ.12:** Νέο ξύλινο στέγαστρο που δεν ακολουθά πλήρως τα στατικά σχέδια καθώς επεκτείνεται μέχρι τα δύο άκρα της υφιστάμενης οικοδομής (ανατολικά και δυτικά).

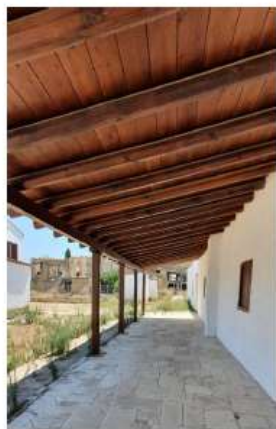
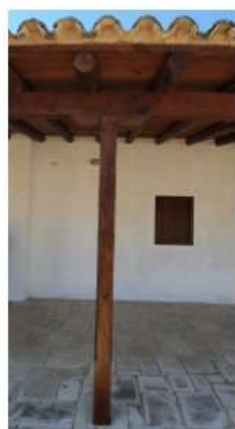
**Φ.1, Φ.2:** Νέο ξύλινο στέγαστρο το οποίο εφάπτεται κατά μήκος της πρόσοψης της δυτικής πτέρυγας του κτηρίου και λεπτομέρεια έδρασης ξύλινων δοκαριών επί ξύλινων κολωνών.

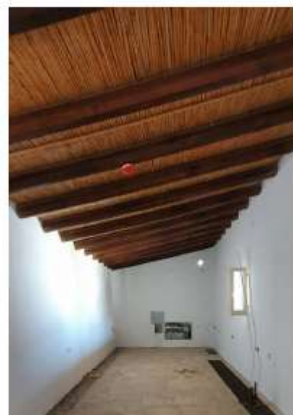
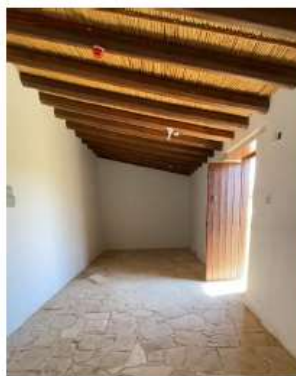
**Φ.3, Φ.4:** Εσωτερική άποψη της οροφής στη δυτική (Φωτ. αριστερά) και ανατολική (Φωτ. δεξιά) πτέρυγα που επανακατασκευάστηκε κατά την διάρκεια εργασιών αποκατάστασης το 2008 με ξύλινα βολήτσια και καλαμωτή.
